Karakteristik Pintu-pintu Air di Daerah Irigasi Bantimurung Kabupaten Maros

Risnawati¹, Mahmud Achmad¹ dan Ahmad Munir¹
Program Studi Teknik Pertanian, Universitas Hasanuddin Makassar

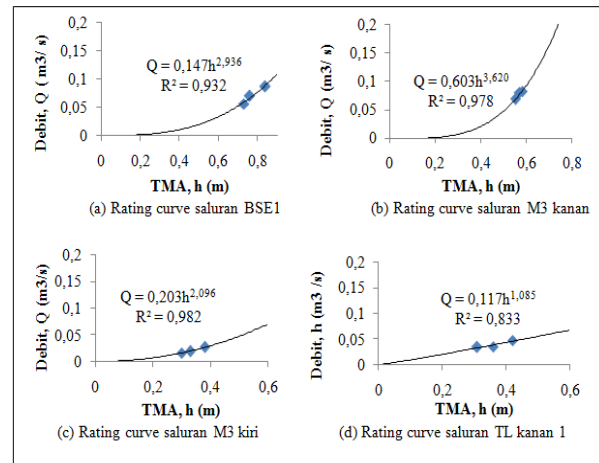
Gambar 2. *Rating curve* saluran yang diamati

Gambar 2. menjelaskan bahwa konstanta pada ke empat *Rating curve* berbeda begitupun variabel bebasnya. Namun memiliki nilai R^2 yang hampir sama. Semakin tinggi luas penampang dan kecepatan maka debit alirannya juga semakin besar. R^2 yang tertinggi pada gambar diatas yaitu grafik pada bagian c yaitu *rating curve* saluran M3 kiri. Sedangkan untuk nilai R^2 terendah berada pada grafik d yaitu *rating curve* saluran TL

kanan 1. Seperti yang diketahui bersama bahwa semakin besar nilai R^2 maka grafik semakin baik. Jika R^2 mendekati 1 artinya R^2 semakin baik. Sebaliknya jika R^2 sama dengan 0 maka tidak ada hubungan linier antara sumbu x dan sumbu y dalam grafik yang dibuat. terlihat bahwa setiap penambahan tinggi muka air maka bertambah pula debit alirannya.

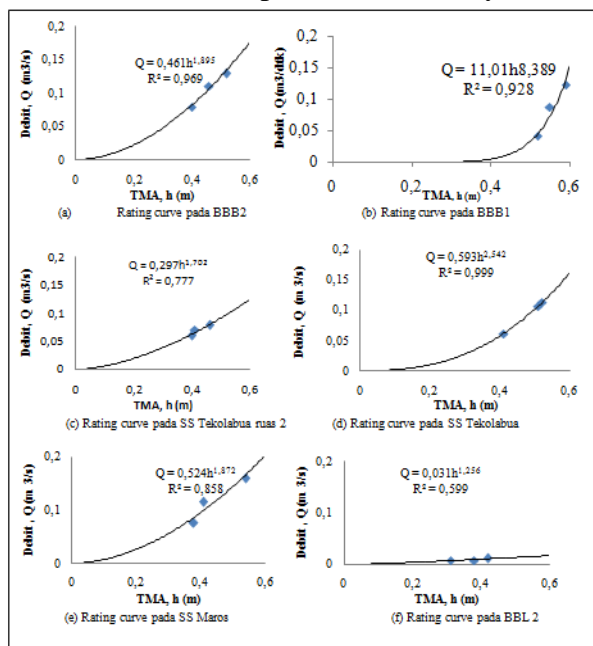
Gambar 3 *Rating curve* pada bangunan yang diamati

Dilihat dari 6 grafik pada gambar 2 nilai R^2 pada masing-masing grafik *rating curve* tersebut memiliki perbedaan terutama pada *rating curve* BBL 2, nilai R^2 nya hanya 0,599 yang berarti jauh dari kata baik. Seperti yang diketahui bahwa jika R^2 mendekati 1 artinya R^2 semakin baik. Sebaliknya jika R^2 sama dengan 0 maka tidak ada hubungan linier antara sumbu x dan sumbu y dalam grafik yang dibuat. Hal yang menjadi penyebab nilai R^2 nya rendah sebab BBL 2 ini merupakan saluran tanah yang penampangnya tidak seragam karena semakin tinggi luas

penampang dan kecepatan maka debit alirannya juga semakin besar.

R^2 yang tertinggi pada gambar diatas yaitu grafik pada bagian d yaitu *rating curve* SS Tekolabua dengan nilai R^2 0,999 kemudian mengikut BBB2, BBB1, SS Maros dan kemudian SS Tekolabua ruas 2 . yang berarti grafik *rating curve* tersebut semakin baik. terlihat bahwa setiap penambahan tinggi muka air maka bertambah pula debit alirannya.
